ANÁLISIS CAUSA RAÍZ: Desaturación por problemas en la colocación de la BIPAP

Publicado en: 14 de septiembre de 2011

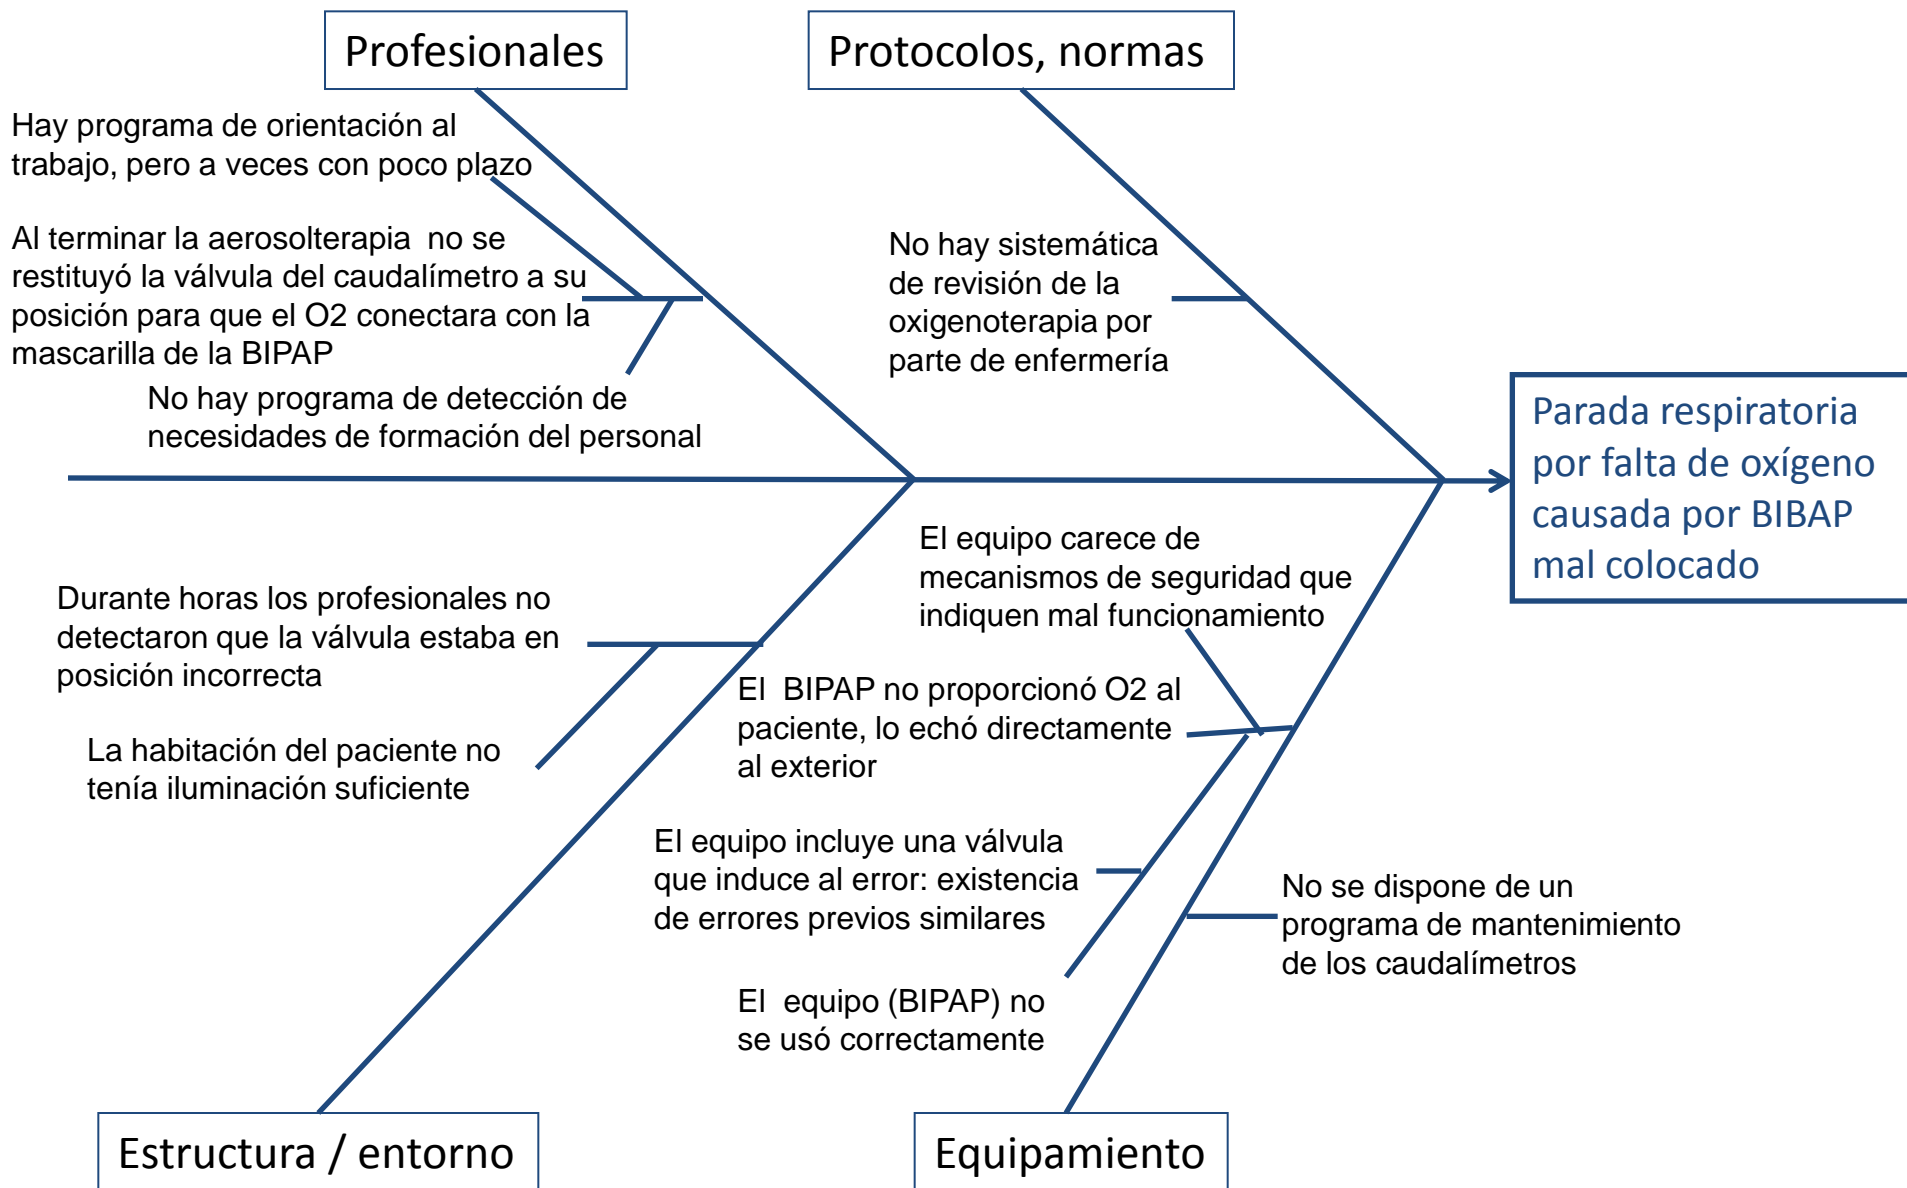
DIAGRAMA CAUSA EFECTO

FACTORES HUMANOS	Hechos, causa inmediata	Causa raíz o factores contribuyentes
<ul style="list-style-type: none"> •Entorno •Conocimiento •Disponibilidad de RRHH 	<p>Al terminar la aerosolterapia no se restituyó la válvula del caudalímetro a su posición previa para que el O2 conectara directamente con la mascarilla de la BIPAP.</p>	<p>No hay programa de detección de necesidades de formación del personal</p> <p>Se proporciona orientación a los trabajadores antes de comenzar su trabajo, aunque a veces el programa de trabajo se proporciona sólo varias horas antes y no da tiempo a que lo puedan aprender.</p>

EQUIPAMIENTO	Hechos, causa inmediata	Causa raíz o factores contribuyentes
<p>Equipamiento</p>	<p>El BIPAP no proporcionó O2 al paciente, lo echó directamente al exterior</p>	<p>El equipo incluye una válvula que induce al error: existencia de errores previos similares</p> <p>El equipo carece de mecanismos de seguridad que indiquen mal funcionamiento</p> <p>(Aunque no ha influido directamente en este caso) en el análisis se identifica que no se dispone de un programa de mantenimiento de los caudalímetros, por lo que vale la pena tenerlo en cuenta en el plan de mejora</p>

PROTOSCOLOS, NORMAS	Hechos, causa inmediata	Causa raíz o factores contribuyentes
	-Durante horas los profesionales no detectaron que la válvula estaba en posición incorrecta	-No hay sistemática de revisión de la oxigenoterapia por parte de enfermería

ENTORNO	Hechos, causa inmediata	Causa raíz o factores contribuyentes
	-Durante horas los profesionales no detectaron que la válvula estaba en posición incorrecta	-El paciente estaba en una habitación doble con iluminación insuficiente (en habitaciones compartidas es habitual la iluminación insuficiente).

Descripción de las acciones de reducción del riesgo	Responsable (cargo)	Medida evaluación
<u>Acción 1:</u> Desarrollar un programa de detección de necesidades de formación y supervisión de la misma en todos los profesionales sanitarios.	Dirección de Enfermería	Documento
<u>Acción 2:</u> Cambiar el sistema de caudalímetro por uno que no disponga de válvula	Dirección de Gestión	Orden Comisión de Compras
<u>Acción 3:</u> Diseñar e implementar un programa de mantenimiento de los caudalímetros	Servicio Mantenimiento	Documento
<u>Acción 4:</u> Implementación de una sistemática de revisión de la oxigenoterapia por parte del personal de enfermería	Dirección de Enfermería	Lista de verificación
<u>Acción 5:</u> Estudiar la mejora de la iluminación nocturna del área específica del paciente cuando se encuentran en habitaciones compartidas.	Dirección de Gestión	Informe
